Восстановление путепровода, поврежденного наездом транспортного средства

И. Д. Сахарова. В. Ю. Казарян ООО "НПП СК МОСТ"

В сентябре 2004 г. на обходе г. Владимира на автомобильной дороге Москва-Казань неустановленным транспортным средством была повреждена балка пролетного строения путепровода.

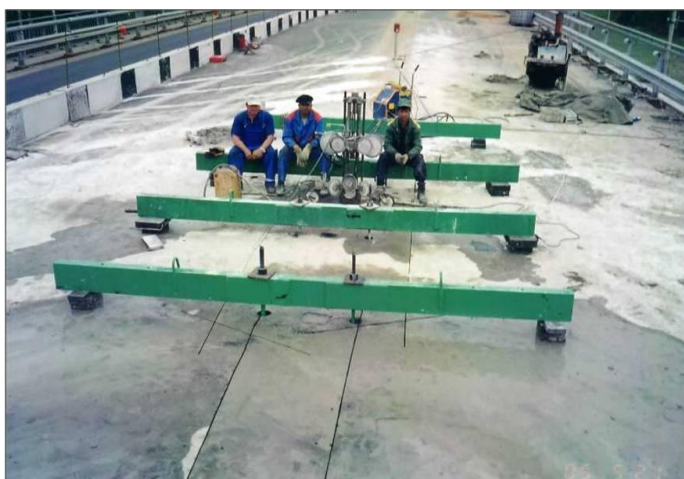
Балка № 6 подверглась наибольшему повреждению. На нижней поверхности уширения ребра появились две косые по отношению к продольной оси балки трещины с раскрытием до 8 мм и выпадением кусков бетона. Трещины имеют сквозной характер и продолжаются на вертикальных гранях уширения и ребре балки. Первая трещина расположена в 6 м, а вторая в 14 м от опоры № 2. На этом же участке в зоне сопряжения ребра с плитой образовалась сквозная горизонтальная трещина длиной около 5 м. При этом на правой фасадной плоскости в зоне трещины - выкрашивание поверхностного слоя бетона. На фасаде правой грани уширения ребра на участке от 1 до 2 м от опоры № 2 появились наклонные трещины с шагом 0,3...0,4 м шириной раскрытия 0,2...0,3 мм. Указанные дефекты явились следствием выкалывания участка ребра балки длиной около 8 м с отклонением от вертикали в нижней части до 8 мм по направлению удара. Это привело к нарушениям проектной геометрии балки и расположения рабочей преднапряженной арматуры.

В результате нанесенных пролетному строению повреждений балка № 6 получила прогиб, равный 11 см. Все прочие балки имеют строительный подъем от 1,5 до 12,5 см.

Сотрудники ООО "НПП СК МОСТ" предложили производить извлечение балки отдельными элементами, соответствующими грузоподъемности имеющегося в "Мостоотряде №41" крана, устанавливаемого на пролетном строении, без перерыва движения под путепроводом и без сужения габарита проезда под ним, а также с сохранением движения по путепроводу. Для демонтажа использован стреловой колесный кран марки КС-5368 грузоподъемностью 36 тс. Вырезание поврежденной балки произведено ООО "НПП СК МОСТ" при

расчленении ее на отдельные элементы длиной 4,7 м массой порядка 15 т. Устойчивость отдельных элементов балки от обрушения при демонтаже обеспечивали установкой траверс на демонтируемый элемент с опиранием их на прилегающие к нему балки. Последовательность демонтажа определилась состоянием балки. Первым был демонтирован элемент с наибольшими разрушениями (Б-2).
