Наука и практика мостостроения

Нестандартные решения в форс-мажорных обстоятельствах

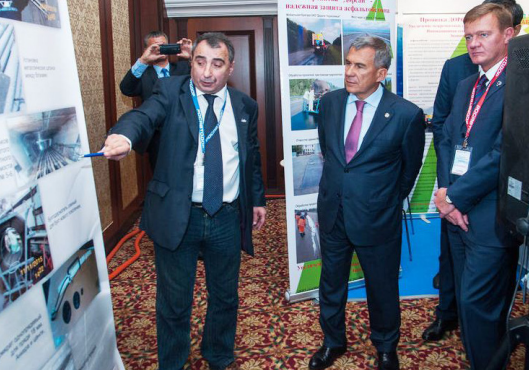
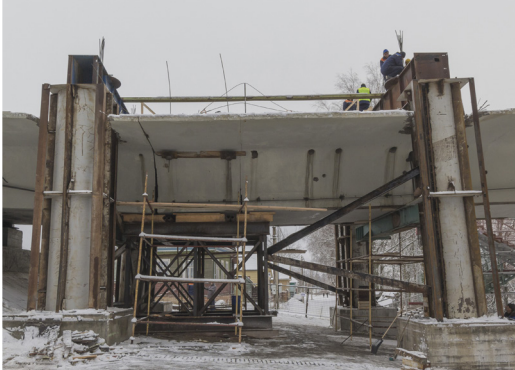
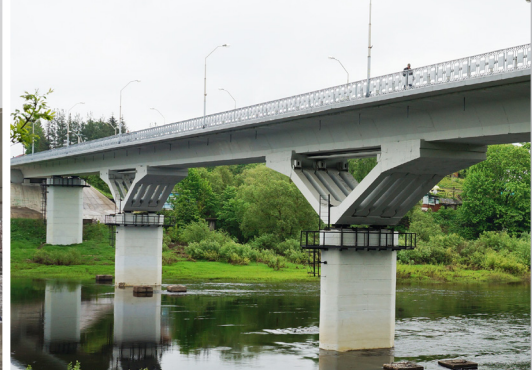
2 ноября 2014 года на мосту через Западную Двину в Велиже произошло разрушение клёбных стыков железобетонного пролётного строения. Между блоками пролётного строения образовался зазор шириной 12,5 см и пролётное строение получило 38-сантиметровый прогиб. Мост пришлось закрыть для автомобильного и пешеходного движения. Своевременная установка силами СОГБУ «Смоленскавтодор» временной опоры под блоками с раскрытием стыка предотвратила дальнейшую деформацию пролётного строения, что исключило возможное обрушение моста.

С 1 по 5 декабря 2015 года силами ООО «НПП СК МОСТ» под руководством Вильгельма Юрьевича Казаряна был произведён подъём пролётного строения (лифтинг), в результате которого были соединены стыки блоков. Подъём пролётного строения выполнили с помощью прядей и домкратов. С этой целью в блоках пролётного строения в плите проезжей части были пробурены отверстия, через которые были пропущены пучки предварительно напрягаемой арматуры: два пучка по 12 прядей и два пучка по семь прядей. После подъёма пролётного строения выполнено восстановление преднапряжённых пучков нижней плиты коробчатого сечения пролётного строения моста. Повышение несущей способности пролётного строения моста в целом (в других пролётах) было обеспечено постановкой четырёх шпренгельных канатов, состоящих каждый из 12 семи-проволочных прядей диаметром 18 мм из стабилизированной проволоки.

блоки) в пролёте №5-6 демонтированы, выполнена установка специальных вспомогательных временных сооружений: временных опор, специальных траверс, монтажной балки для подъёма пролётного строения.

Кроме произведённой капитальной реконструкции на мостовом сооружении были установлены новые конструкции деформационных швов СК-80, выполнено покрытие из литого асфальтобетона «МОСТЛАБ», установлена дренажная система с применением брикетов «Козинаки», заменено барьерное ограждение, проведены окрасочные работы. На мосту установлены новейшие камеры видеонаблюдения.

Для проверки соответствия фактической грузоподъёмности сооружения проектным нагрузкам были проведены испытания. На мосту установлены сначала два, а потом четыре 36-тонных грузовика. Машины останавливали в местах, где происходит наибольшая деформация. Специалисты сравнивали реальную деформацию с расчётной. Под мостом были установлены датчики, которые отслеживали нагрузку на опорные части, динамические параметры и частоты собственных колебаний. Также были сделаны замеры прогибов каждого пролёта, а при проезде машин с разными скоростями определены амплитудно-частотные характеристики. По результатам исследования было дано заключение: мост через Западную Двину выдержал нагрузки и полностью соответствует проектной грузоподъёмности.
