Устройство дренажных систем на автодорожных мостовых сооружениях

*И. Д. Сахарова, В. Ю. Казарян,
ООО «НПП СК МОСТ»*

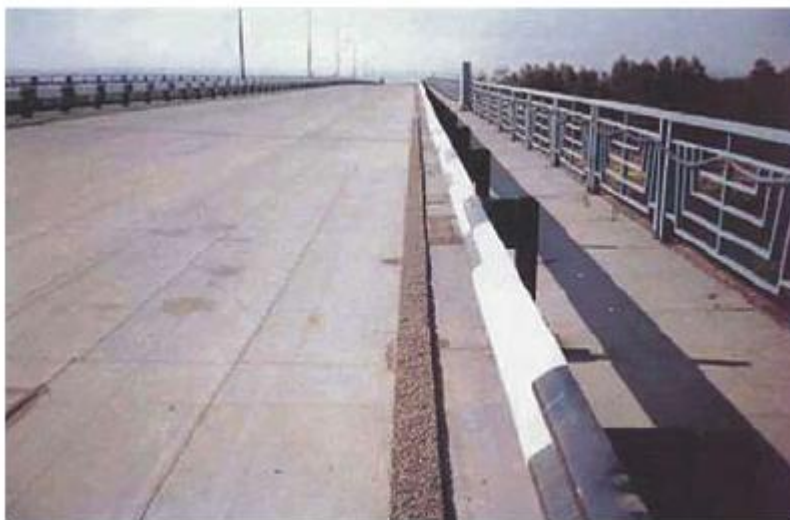
Рис. 4. Дренажный канал на пролетном строении с ортотропной плитой проезжей части, выполненный до укладки нижнего слоя покрытия

На рис. 2 показано положение дренажного канала в толще дорожной одежды в зависимости от ее конструкции и типа пролетного строения. На пролетных строениях с железобетонной плитой проезжей части дренажный канал шириной V_k устраивают в толще защитного слоя (рис. 2а), либо в толще нижнего слоя покрытия (рис. 2б) при отсутствии защитного слоя. Аналогично в толще нижнего слоя покрытия выполняют дренажный канал на мостах с ортотропной плитой проезжей части (рис. 2в, рис. 4).

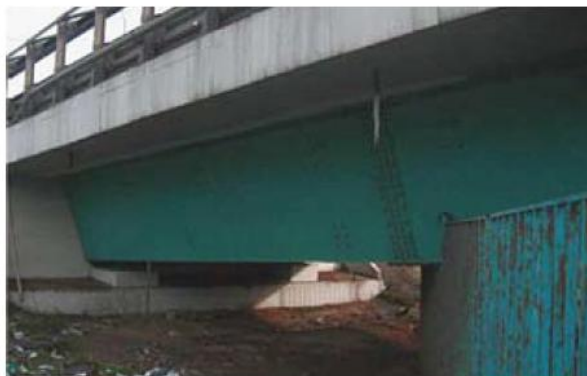
Рис.5. Работа дренажной трубки зимой Рис. 6. Поставляемые дренажные брикеты

Опыт эксплуатации мостовых сооружений с дренажными системами показывает, что в подавляющем большинстве они успешно функционируют, дефектов в виде протечек по контактам дренажных трубок нет. Трубки работают и зимой (рис. 5).

При этом потепление приводит к таянию сосулек, а в последующем они периодически нарастают и опадают даже при отрицательных температурах, что свидетельствует о наличии и зимой незамерзшей воды в толще дорожной одежды.
