Продлевая жизнь мостам

Замена стальной затяжки арочного металлического моста преднапряженным железобетонным бруском.

Вильгельм Казарян,
генеральный директор ООО «НПП СК МОСТ», доктор транспорта РАТ

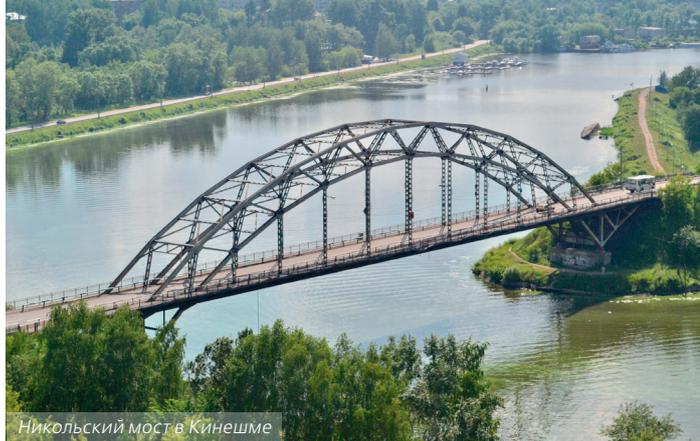
Никольский мост в Кинешме
