## Технологии реконструкции мостовых сооружений с применением буровой и резательной алмазной техники

к.т.н. И.Д.Сахарова, В.Ю. Казарян, ООО "НПП СК МОСТ"

## **Разрезка железобетонных сооружений с целью замены или утилизации на примере реконструкции моста им. 800-летия г. Вологды через реку Вологда в г. Вологда**

В. Б. Вахрушев, главный инженер ОАО "Мостоотряд № 61"

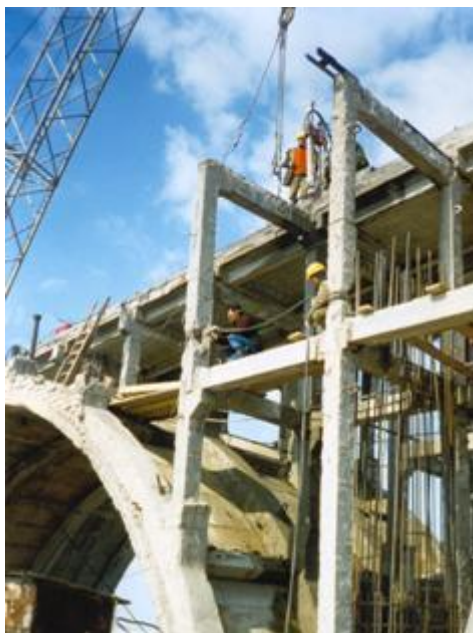
При расчленении конструкций гидромолотами использование разобранных элементов невозможно - они подлежат лишь утилизации как бетонолом, а подмостовое пространство при этом оказывается загроможденным кусками бетона, что

требует очистки акваторий рек под мостами и перерыва движения под путепроводами в период их разборки.

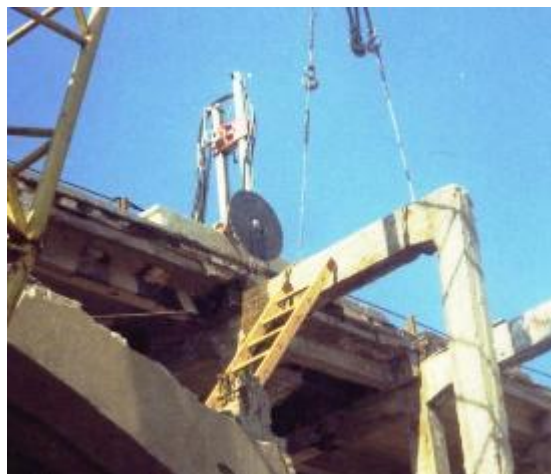
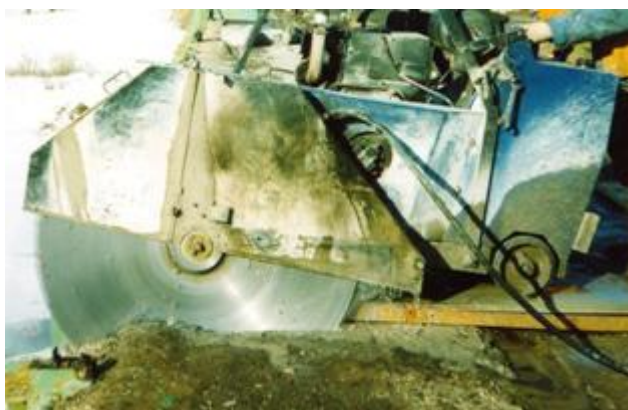
В зависимости от марки установки, а соответственно, и ее мощности, возможно проводить бурение отверстий различных диаметров от 25 до 750 мм.

При выполнении буровых работ в зону резания подается вода. Особняком в арсенале бурильных установок стоят установки ДД-400Е и ДД - 750НУ. Установки могут использоваться для бурения под углом, имеется установка для бурения вверх и для подводного бурения.

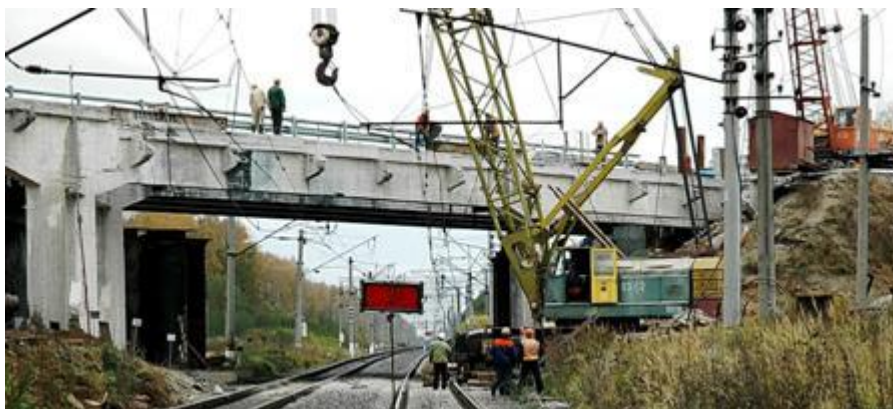
Для демонтажа балок пролетное строение расчленили на продольные элементы (балки с участками плиты проезжей части) путем выполнения резов по середине плиты между балками режущим диском диаметром 1600 мм, позволяющим производить разрезку железобетона на глубину до 740 мм. Ширина сквозного отверстия между балками после разрезки составляет 3 м. После расчленения пролетного строения на части его ширины (по другой части сохранялось движение транспортных средств по МКАД) в короткие по продолжительности "окна", преимущественно в ночное время, производили демонтаж балок крановым оборудованием и балковозами транспортировали их в место утилизации.

Сложность разборки путепровода через железную дорогу усугублялась тем обстоятельством, что, в отличие от путепровода через автомобильную дорогу, балки пролетного строения были объединены монолитными диафрагмами, высота которых составляет 1500 мм, и разрезать их диском не представлялось возможным. Поэтому расчленение диафрагм выполняли с помощью буровых установок фирмы "Хилти" с использованием длинных буров с алмазными гранями, имеющими диаметр (202 мм), превышающий толщину диафрагм.

Демонтаж балок производили в "окно" двумя 100 - тонными кранами.

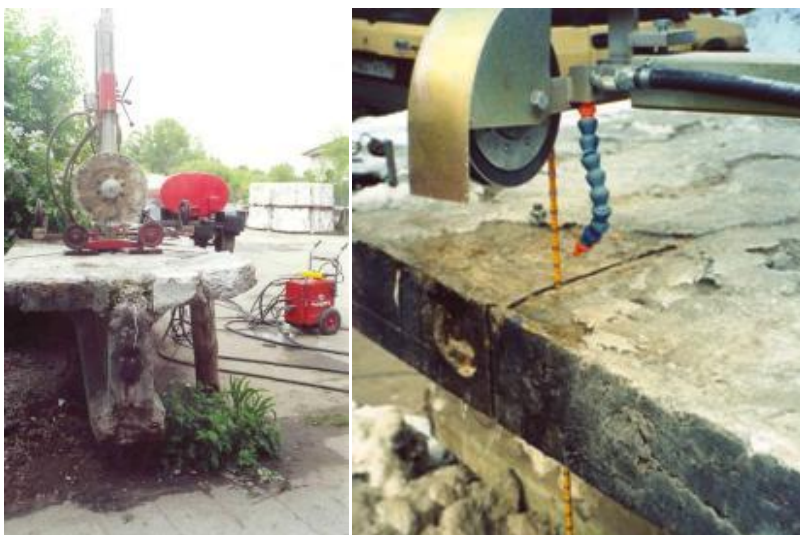
ООО "НПП СК МОСТ" для разборки пролетного строения путепровода из плитных элементов также впервые в стране предложило технологию расчленения конструкции с использованием малогабаритных мощных клиновых домкратов фирмы "Гидростресс" (батарея из четырех домкратов развивает усилие 1000 тс).

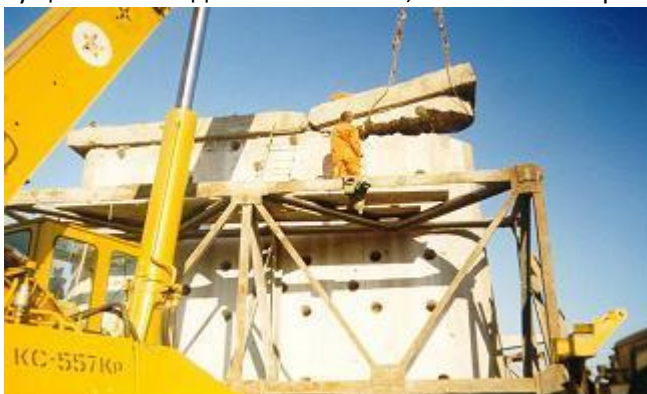
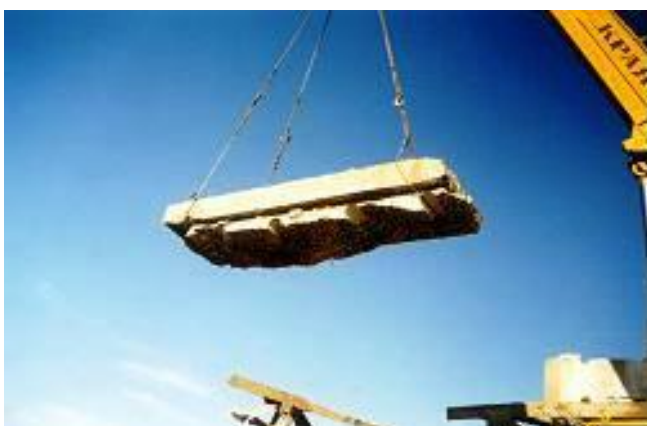
Сущность метода состоит в том, что по линии расчленения с помощью буровых установок бурят

отверстия диаметром, соответствующим диаметру клинового домкрата. В отверстия устанавливают домкраты, с помощью которых производят разрыв конструкции. Этот метод, примененный на трехпролетном путепроводе 18 км МКАД, позволил без остановки движения под путепроводом произвести его разборку за 6 суток. Метод применен не ряде сооружений МКАД и в других регионах страны. С применением клиновых домкратов "НПП СК МОСТ" выполнило разборку опор ряда мостов, в Лефортовском тоннеле произведена разборка технологического стола, на котором была выполнена сборка проходческого щита, разобраны перемычки между стенами из буросекущих свай в котловане части тоннеля, сооружаемого открытым способом, а также основание подпорной стенки набережной р. Яуза. Метод отличается наибольшей простотой и наиболее дешев в исполнении.

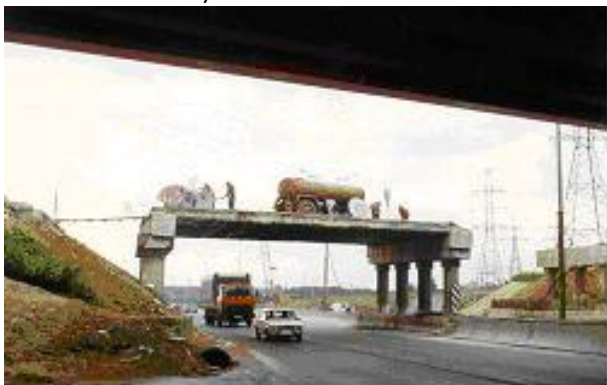
Применение перечисленных технологий позволяет выполнять работы по реконструкции, как правило, с сохранением движения по части мостового сооружения и под ним, используя для выполнения тех или иных видов работ минимальное пространство для размещения оборудования, как, например, погружной пилы при разборке надарочного строения моста Нижегородской ГЭС (ширина площадки 30 см, за ней - движение транспортных средств на половине моста).
